SACHVERSTÄNDIGE STELLUNGNAHME ÜBERPRÜFUNG AUF BAUMÄNGEL

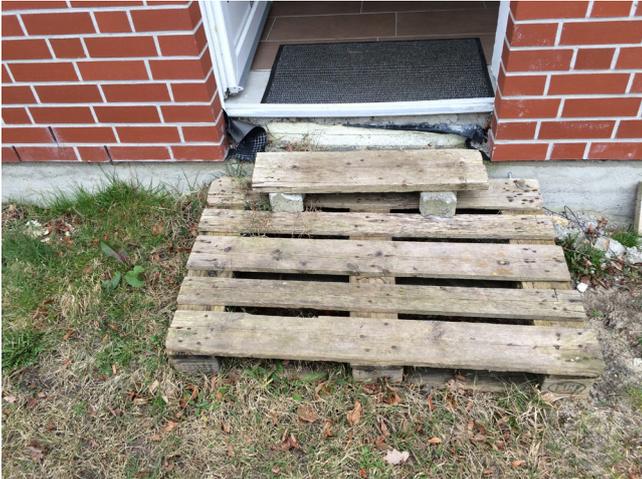
Fehlende Dämmung des Sockels
gem. EnergieEinsparVerordnung

- Keine Sockeldämmung, die gem. EnergieEinsparVerordnung (EnEV) erforderlich ist. Der Sockelbereich ist abschnittsweise aufzugraben, es ist eine Verklebung des Dämmstoffes fachgerecht herzustellen
- Fehlende untere Abdichtung der Hauseingangstür gem. DIN 18 195. Empfohlen wird eine Abdichtung mittels flüssigen Kunststoffes (Fabr. Triflex oder ähnlich)
- Fachgerechte Herstellung der äusseren Abdichtung Fenster, entfernen der Leisten, Prüfung der Abdichtung bzw. neue fachgerechte Herstellung, Überprüfung der Ecken Laibung/Sohlbank auf Dichtheit
- Fachgerechte Herstellung der Abdeckung Dachüberstand (Traufe und Ortgang) sowie Herstellung eines einheitlichen Fugenbildes
- Befestigung Rosette Wasseranschluss an Verblend
- Mängelfreie Verlegung der Dämmstoffe im Spitzboden

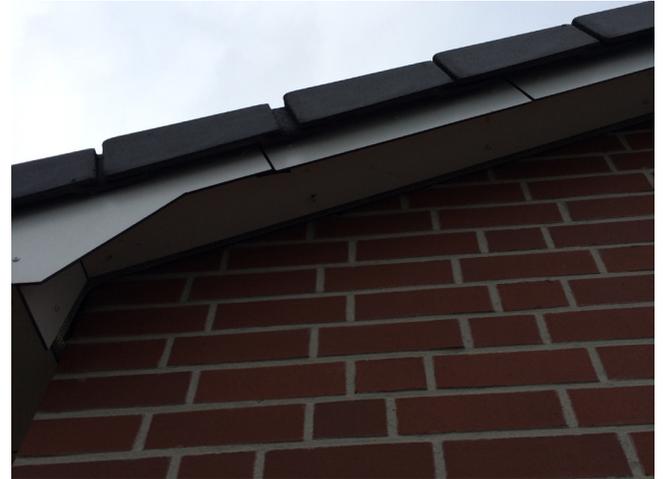
Unterschiedliche Lattenabstände = zu grosse
Fuge im Ortgangstein

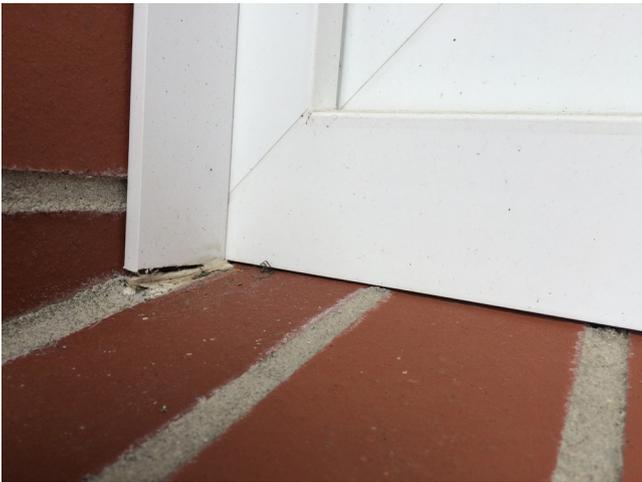
Mangelhafte Abdichtung Fenster/Verblend -
Übergang Sohlbank

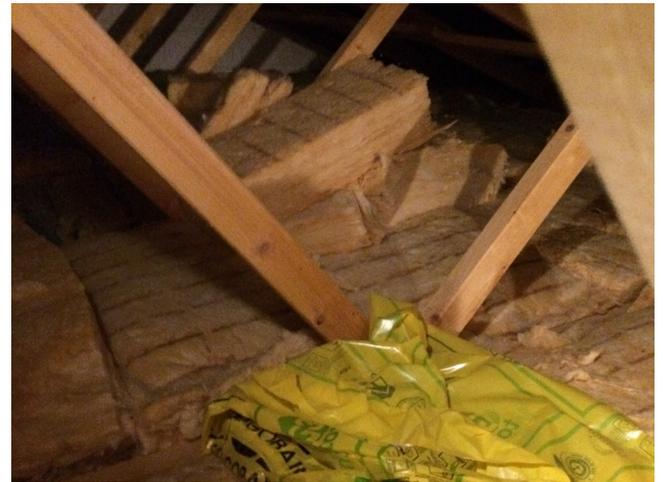
Mangelhafte Verlegung Dämmstoff
